**REMONT ELEWACJI KOŚCIOŁA PW. ŚW. BARBARY**  
WRAZ Z WYMIAMĄ POŚZYCIA DACHOWEGO - HEKMU WIEŻY

Boguchwały, działka nr 214, 14-310 Miłakowo  
281506\_5.0002.214

INWESTOR: Parafia Rzymskokatolicka pw. św. Barbary  
Boguchwały 40, 14-310 Miłakowo

Elbląg, luty 2024 r.

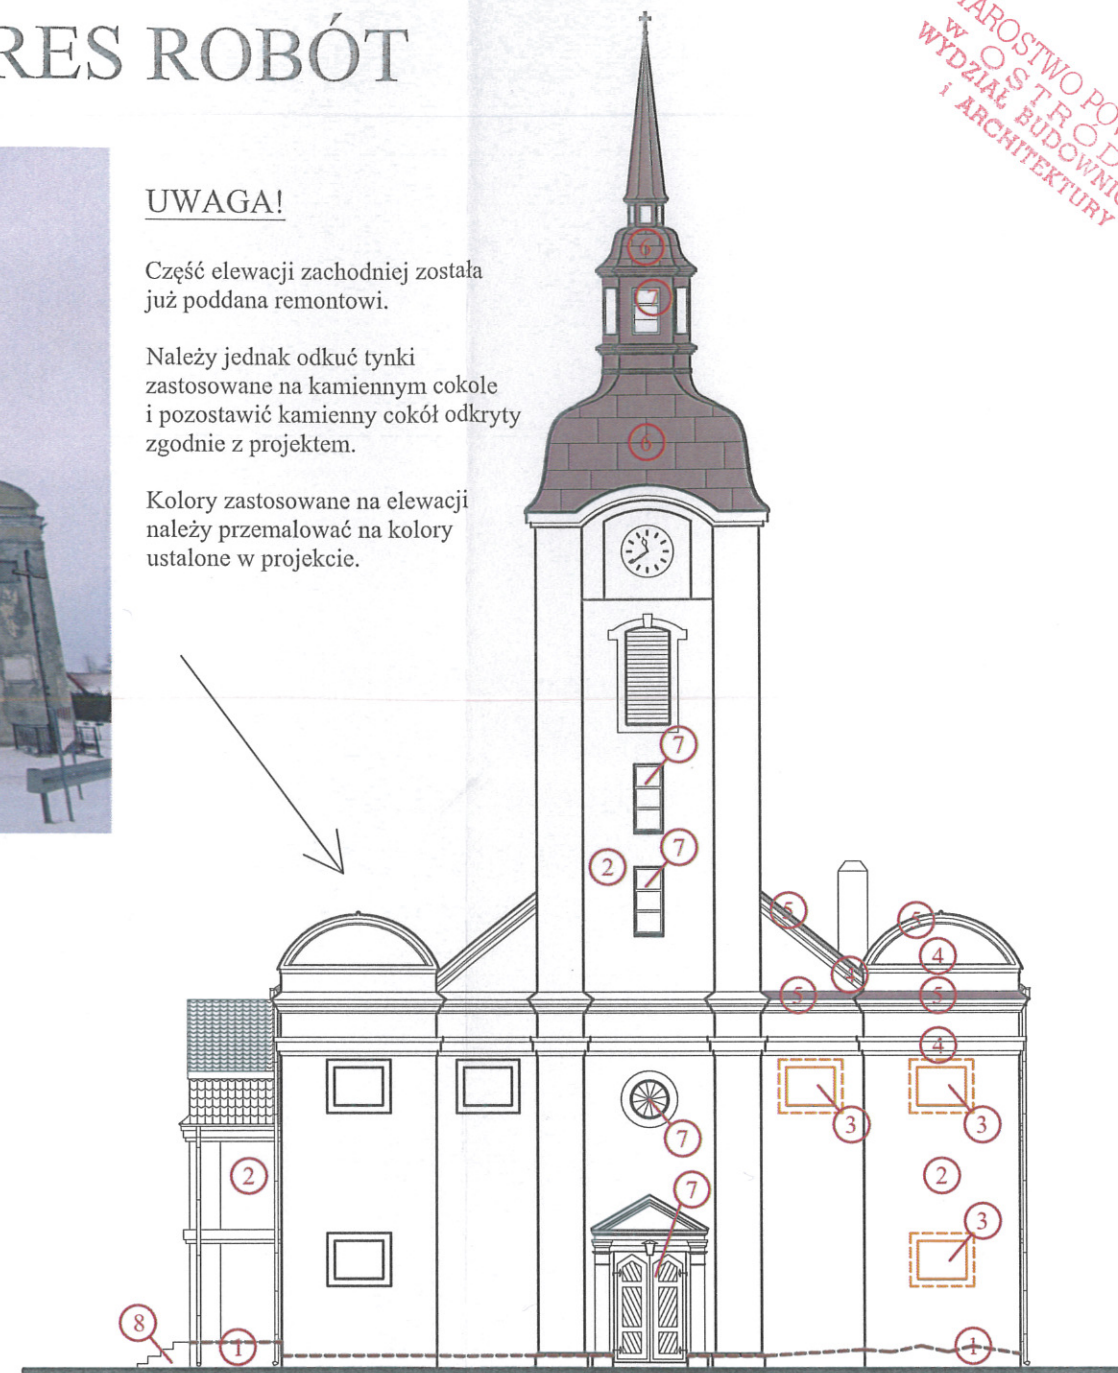
Elewacja zachodnia 1:200

Część elewacji zachodniej została już poddana remontowi.

Należy jednak odkuć tynki zastosowane na kamiennym cokole i pozostawić kamienny cokół odkryty zgodnie z projektem.

Kolory zastosowane na elewacji należy przemalować na kolory ustalone w projekcie.

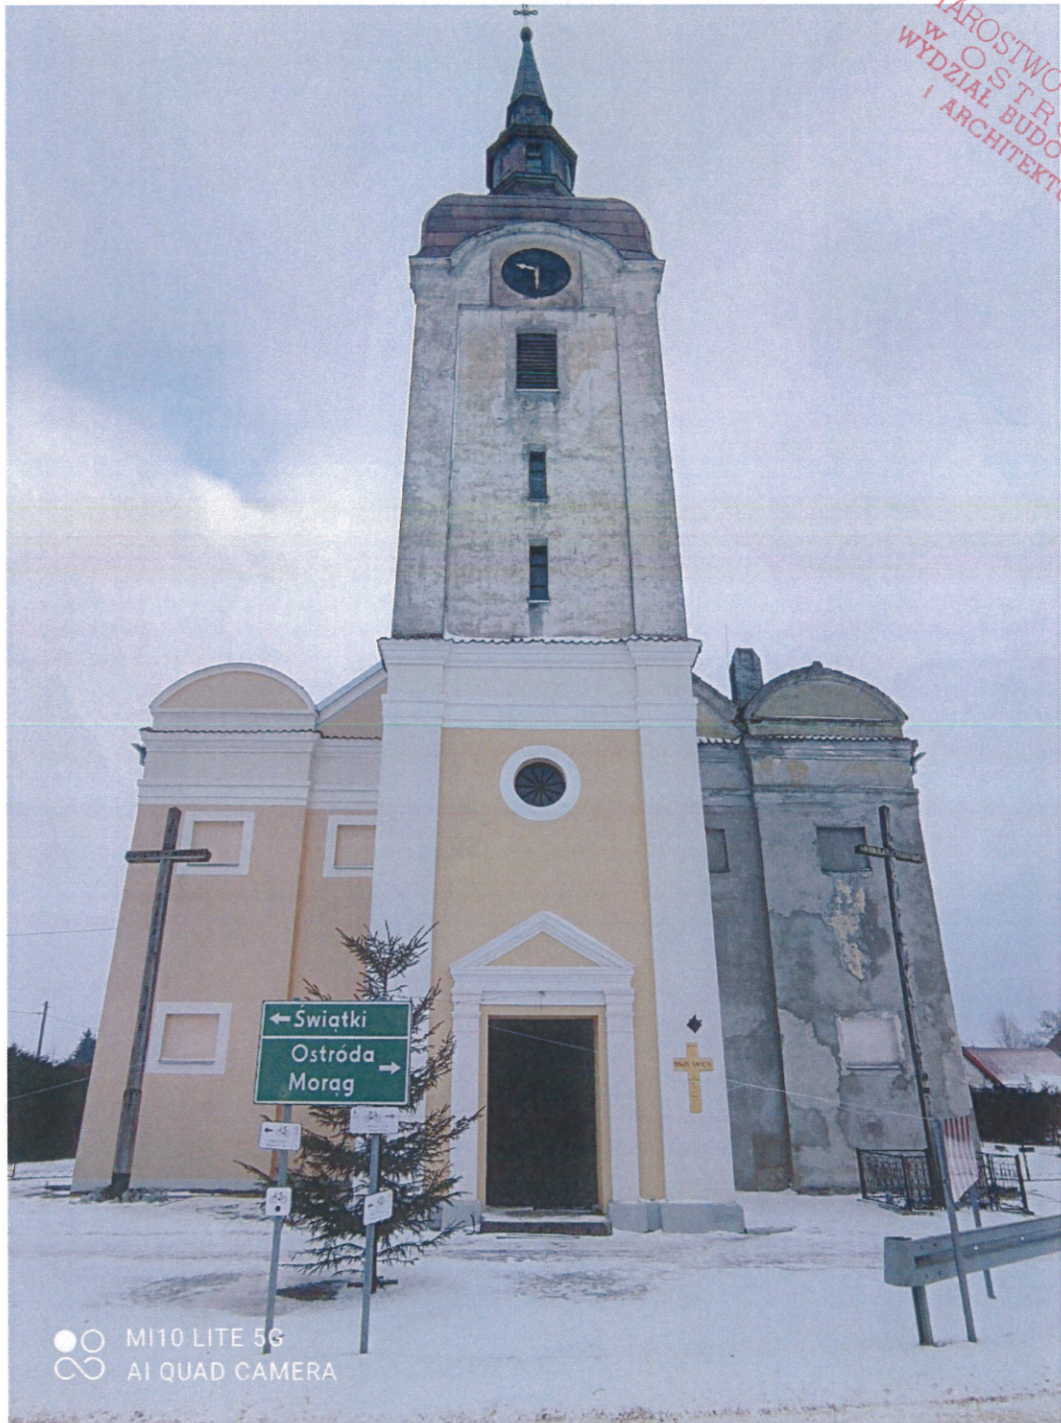
Zdjęcie 1. Elewacja frontowa zachodnia

Na zdjęciu widoczny jest efekt ostatniego częściowego remontu elewacji północnej wieży schodowej oraz dolnej partii wieży głównej. Pozostała część elewacji (górną część wieży głównej oraz południową wieżę schodową) wykazują ślady wieloletnich zaniedbań zabezpieczenia obiektu przed warunkami atmosferycznymi.

Na wieży schodowej południowej widoczne ubytki tynków i cegły w gzymsach wieńczących dach wieży schodowej oraz tynków w gzymsach poziomych poniżej. W wykonanych uzupełnieniach tynków widoczny jest niewłaściwy rodzaj tynku - tynk z dużą zawartością cementu.

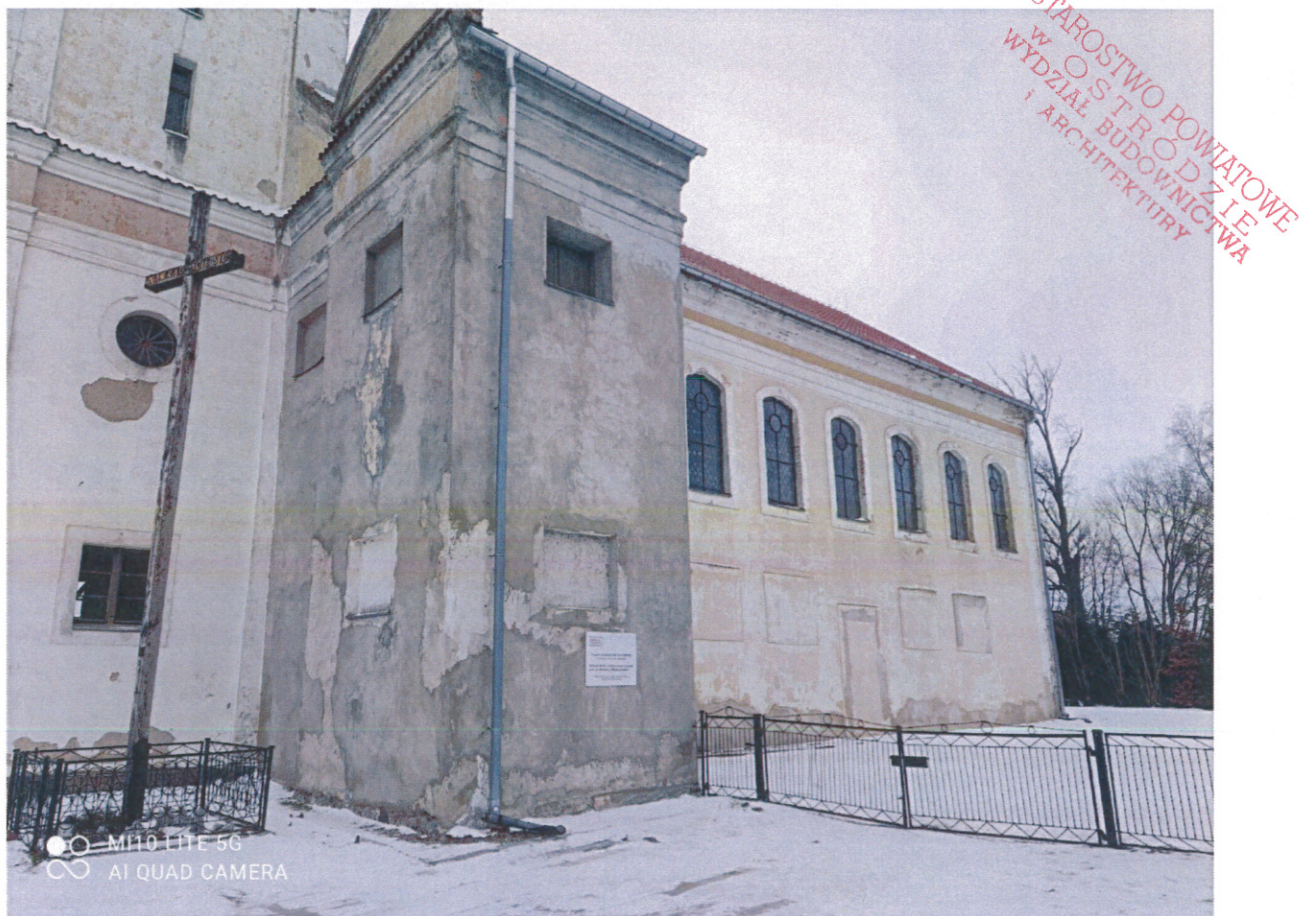
Zdjęcie 2. Widok od strony południowej na wieżę schodową i fragment elewacji

Elewacja wykazuje ślady wieloletnich zaniedbań zabezpieczenia obiektu przed warunkami atmosferycznymi.

W wieży schodowej południowej widoczne ubytki tynków i cegły w gzymsach wieńczących dach wieży schodowej oraz tynków w gzymsach poziomych poniżej oraz tynków w cokole wieży.

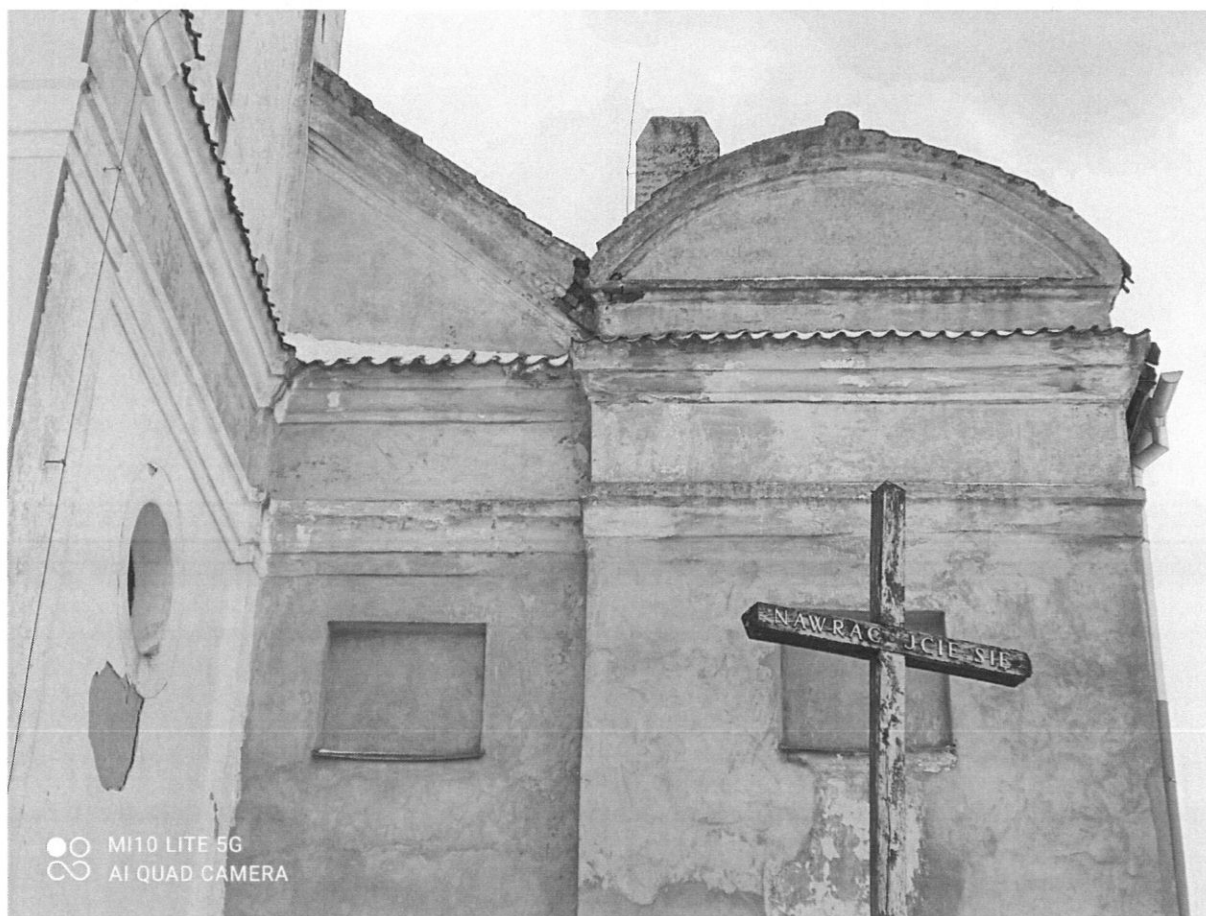
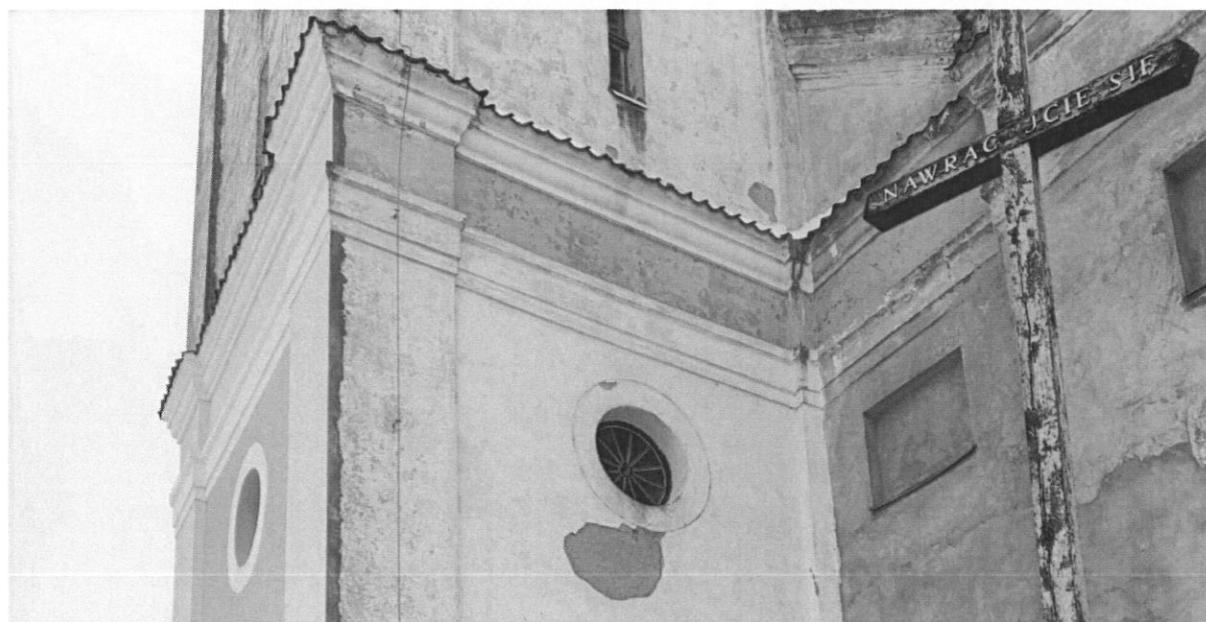
Zdjęcie 3/4. Zbliżenie na część frontową południowej wieży schodowej.

Widoczny spory ubytek w górnej partii dachu na łączeniu nawy głównej z łukowym dachem nad przybudówką kruchty.

Widoczny gzyms zabezpieczony dachówką holenderką.

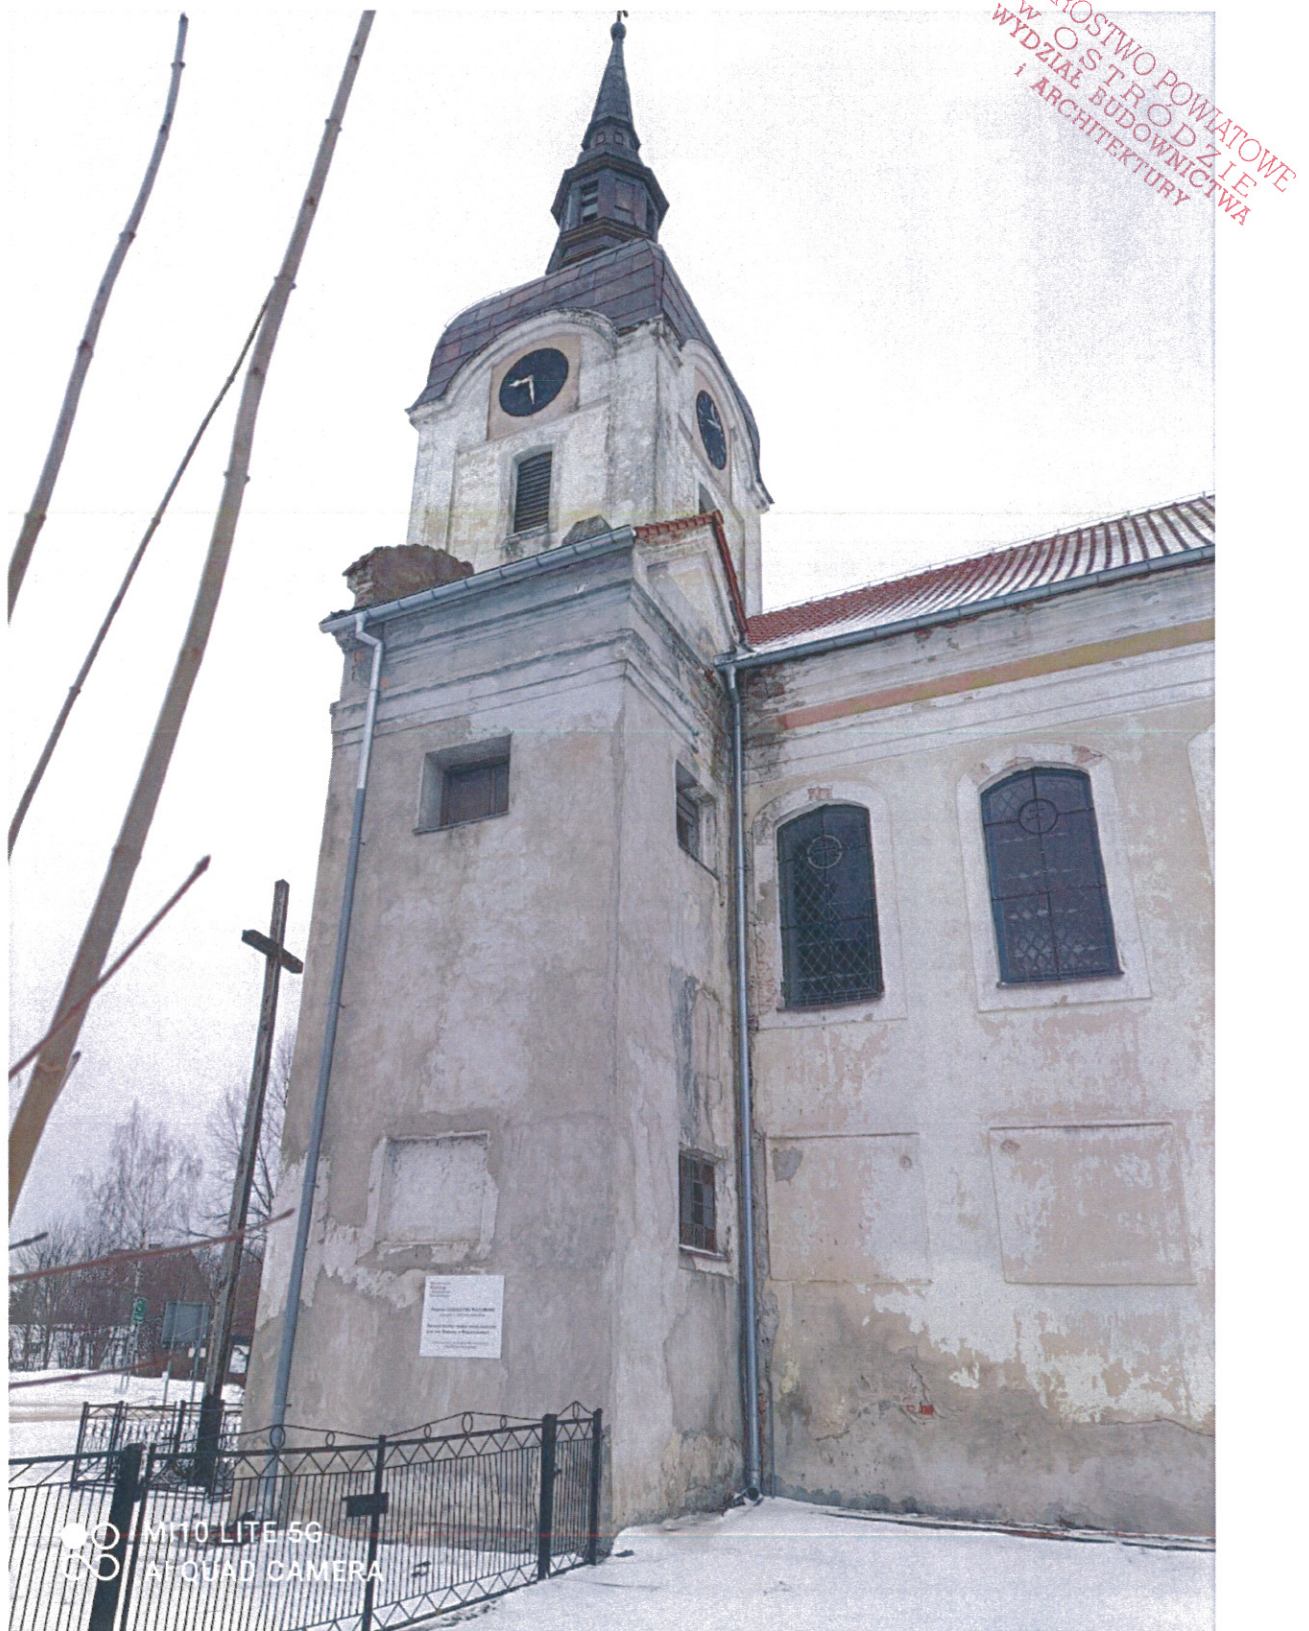
Zdjęcie 5. Widok ścian południowych kościoła i wieży

Uwagi dotyczące stanu zawilgocenia, ubytków w tynku oraz gzymsach jak na zdjęciu nr 1,2.

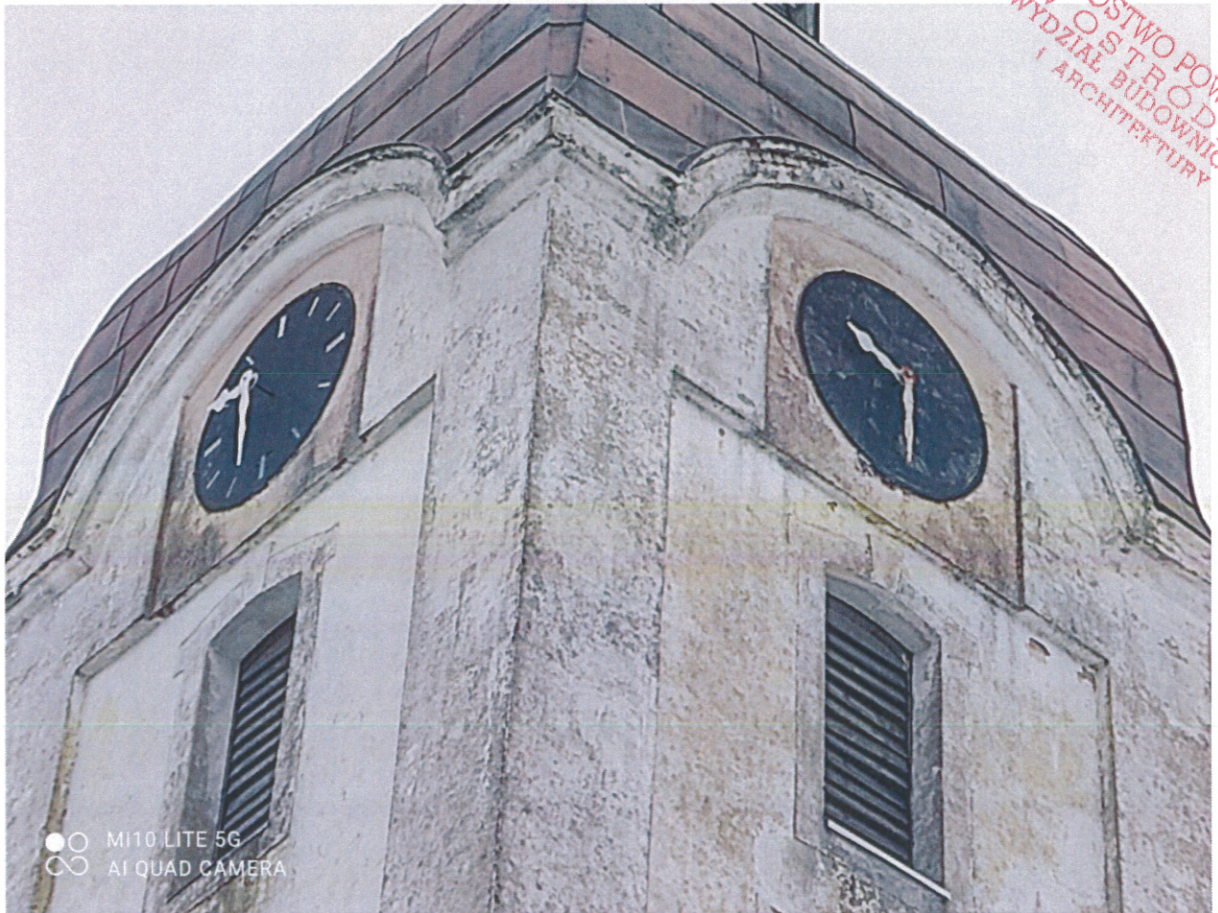
Zdjęcie 6. Zbliżenie na hełm wieży głównej

Uwagi dotyczące stanu zawilgocenia, ubytków w tynku oraz gzymsach jak na zdjęciu nr 1,2.

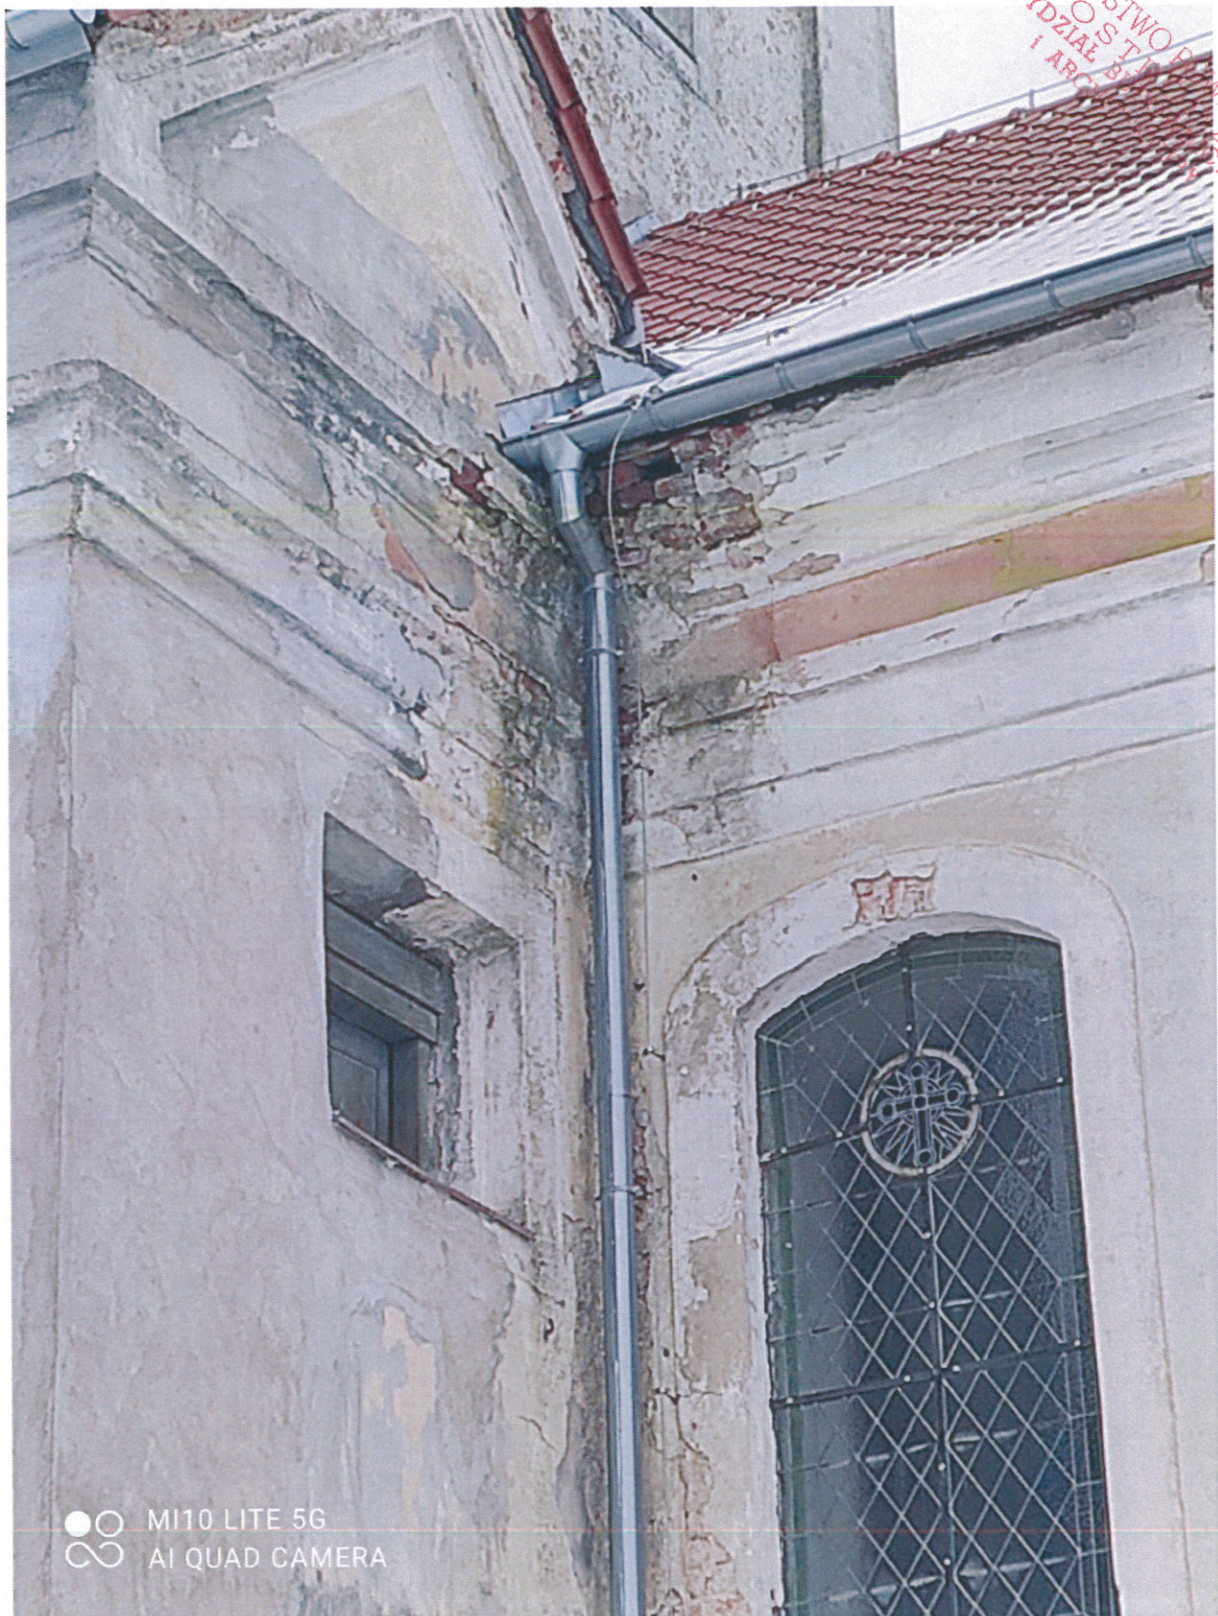
Zdjęcie 7. Zbliżenie na miejsce styku dachu nawy głównej z dachem wieży schodowej południowej

Na zdjęciu widoczne nowe pokrycie dachowe z dachówki ceramicznej holenedrki oraz nowe obróki balacharskie.

Widoczne znaczne ubytki w tynku oraz gzymsach.

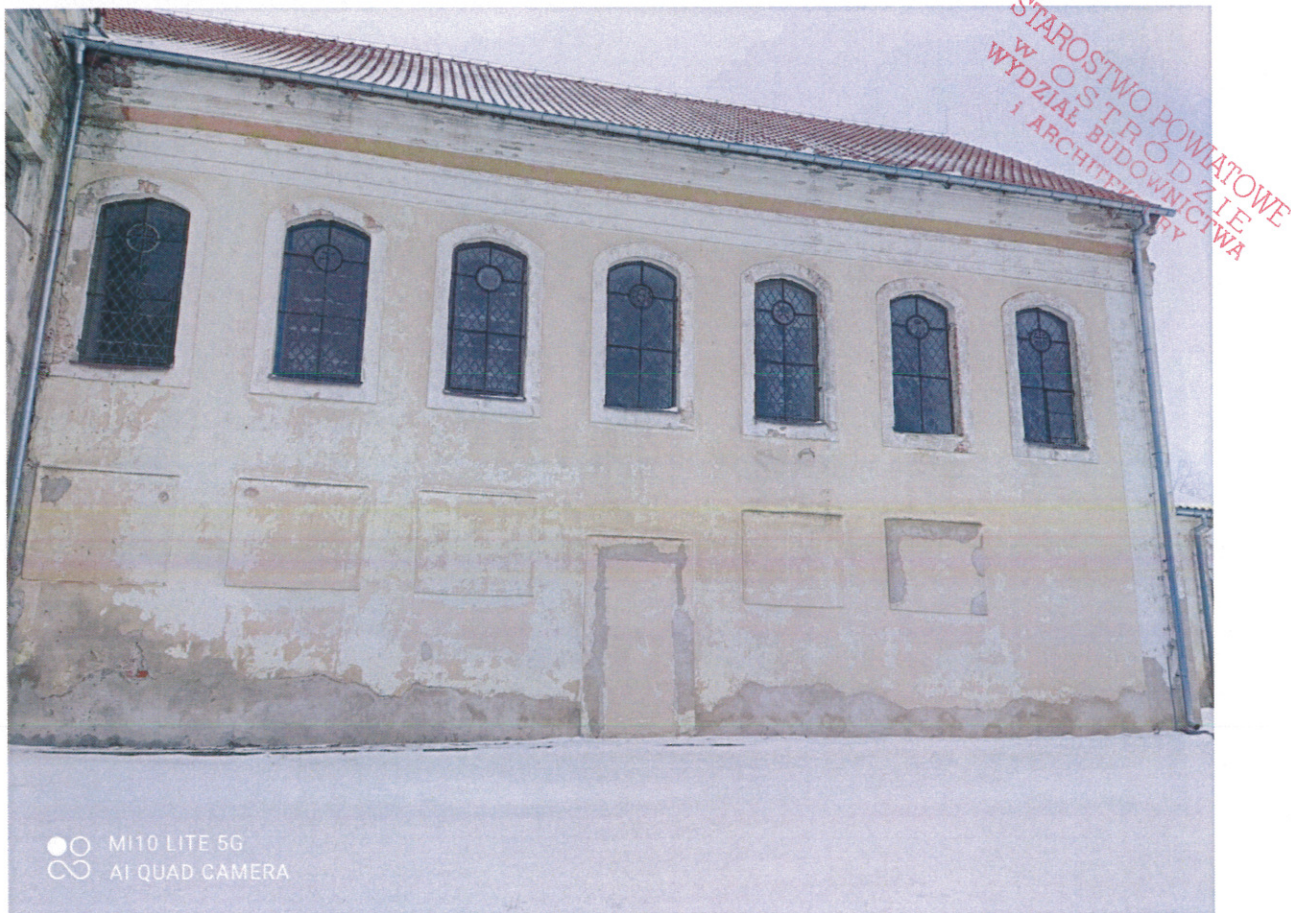
Zdjęcie 8. Elewacja południowa

Na zdjęciu widoczne nowe pokrycie dachowe z dachówki ceramicznej holenedrki oraz nowe obróki balacharskie.

Ponadto widoczne ubytki tynków w obramowaniach okiennych oraz w otynkowaniach zamurowanych okien dolnego poziomu.

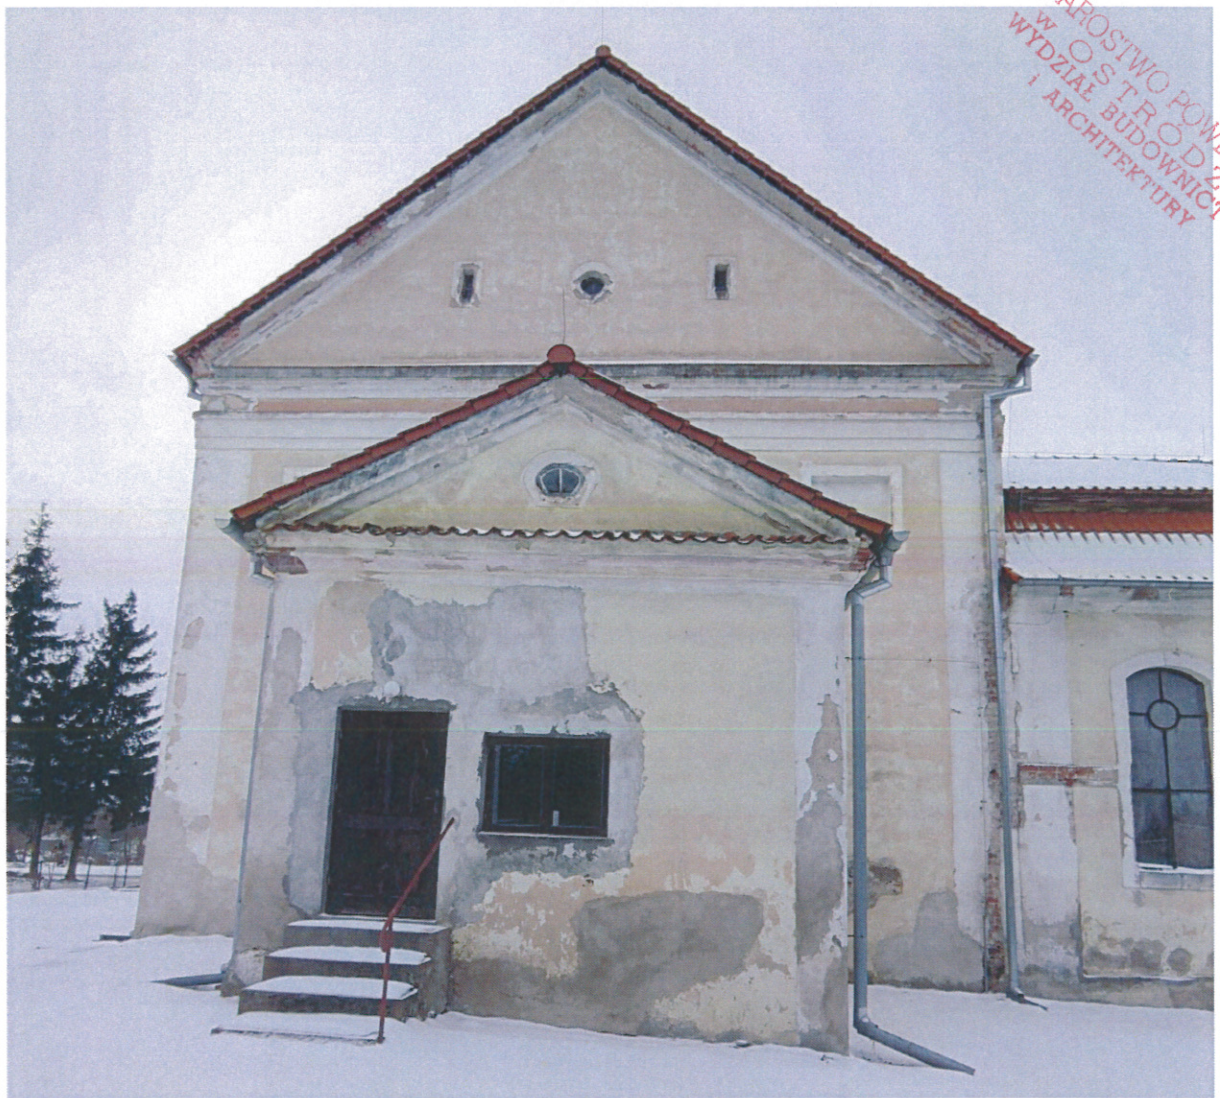
Zdjęcie 11. Widok od strony wschodniej na kaplicę

Widoczne ubytki w tynkach między dachówką a trójkątnymi gzymsami. W wykonanych wcześniej uzupełnieniach tynków widoczny jest niewłaściwy rodzaj tynku - tynk z dużą zawartością cementu.

Widoczny gzyms kaplicy zabezpieczony dachówką holenderką.

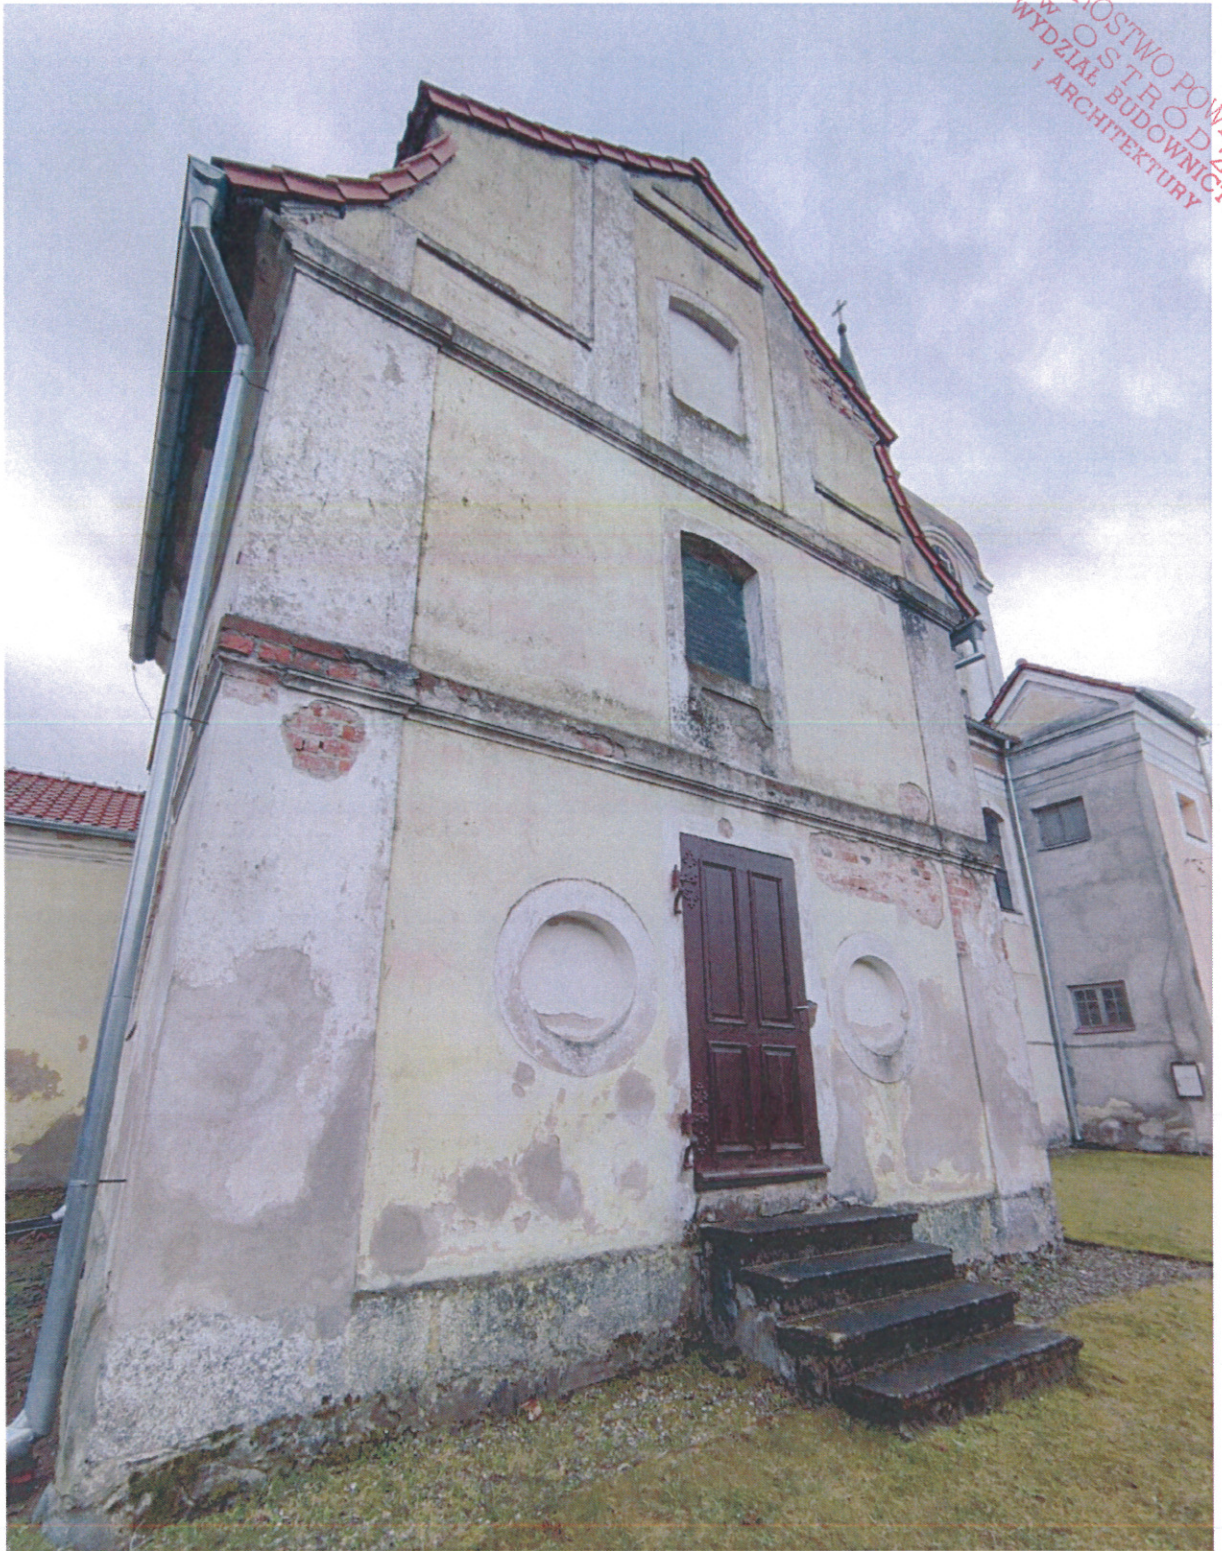
Zdjęcie 13. Widok na elewację północno-zachodnią zakrystii.

Elewacja wykazuje ślady wieloletnich zaniedbań zabezpieczenia obiektu przed warunkami atmosferycznymi.

Na elewacji zakrystii widoczne ubytki tynków w elewacjach oraz w gzymsach. Na zdjęciu widoczne nowe pokrycie dachowe z dachówki ceramicznej holenedrki oraz nowe obróki balacharskie.

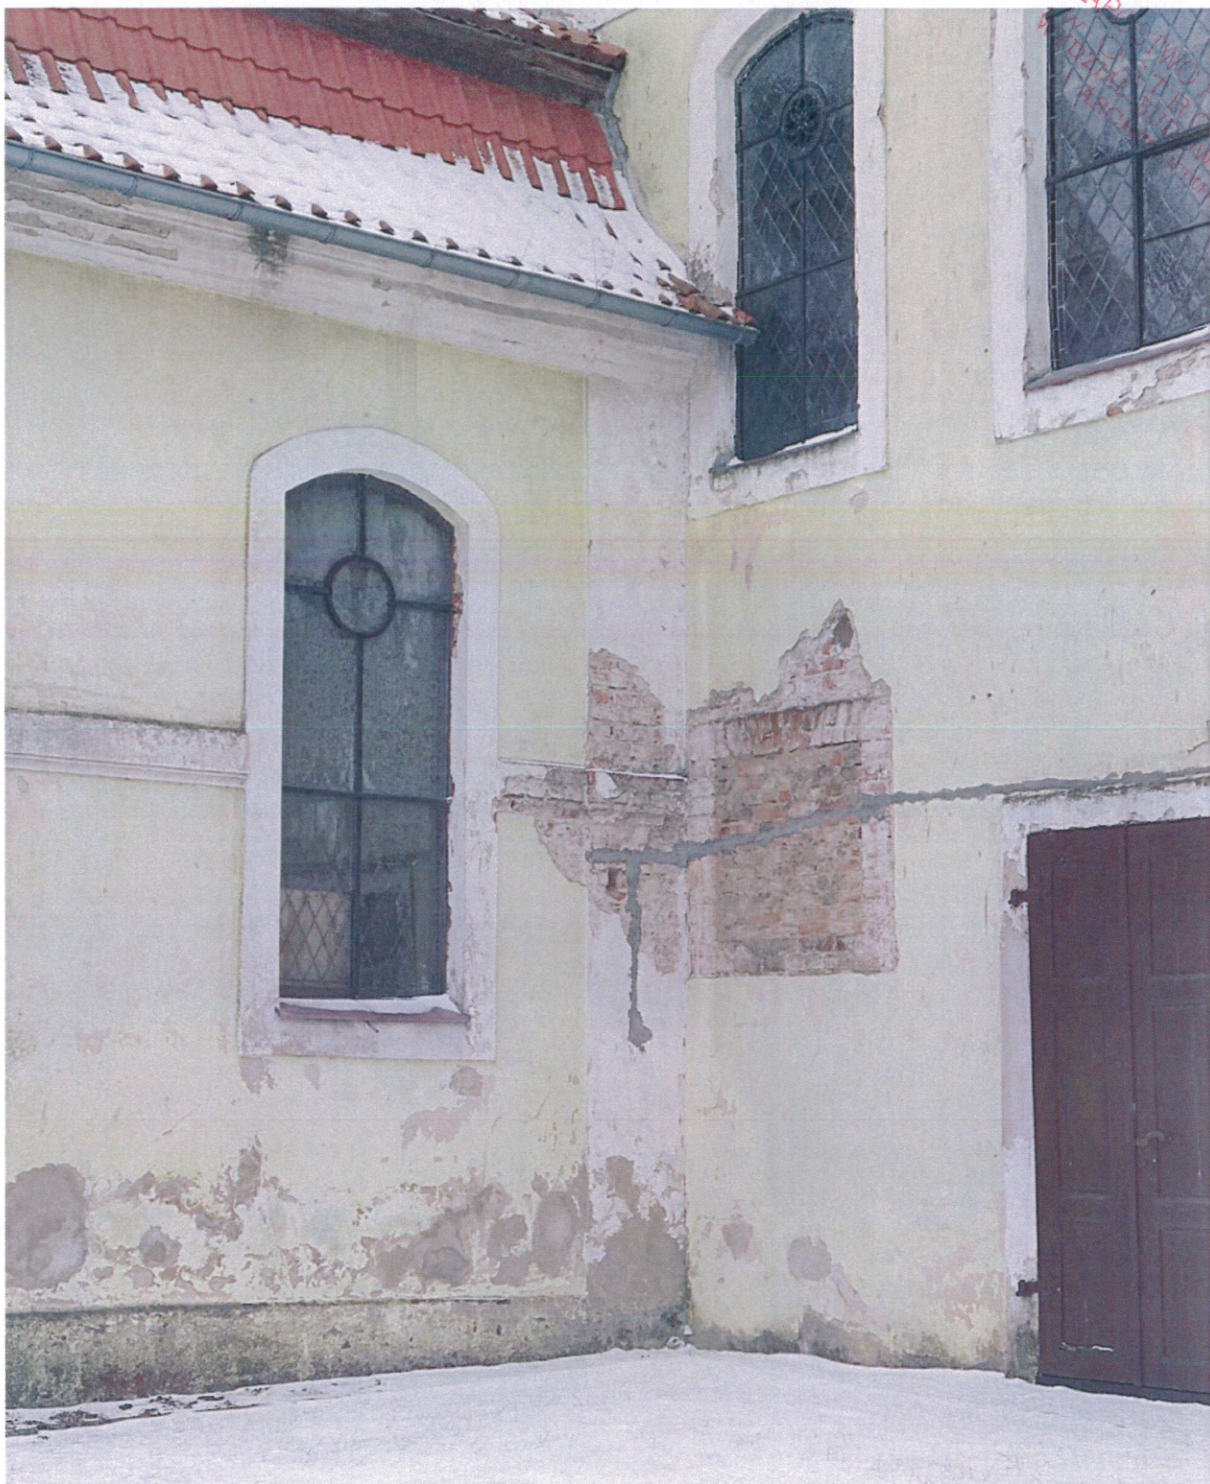
Zdjęcie 14. Zbliżenie na elewację zachodnią zakrystii. Widoczny zбитy tynk na zamurowanym oknie dolnego poziomu.

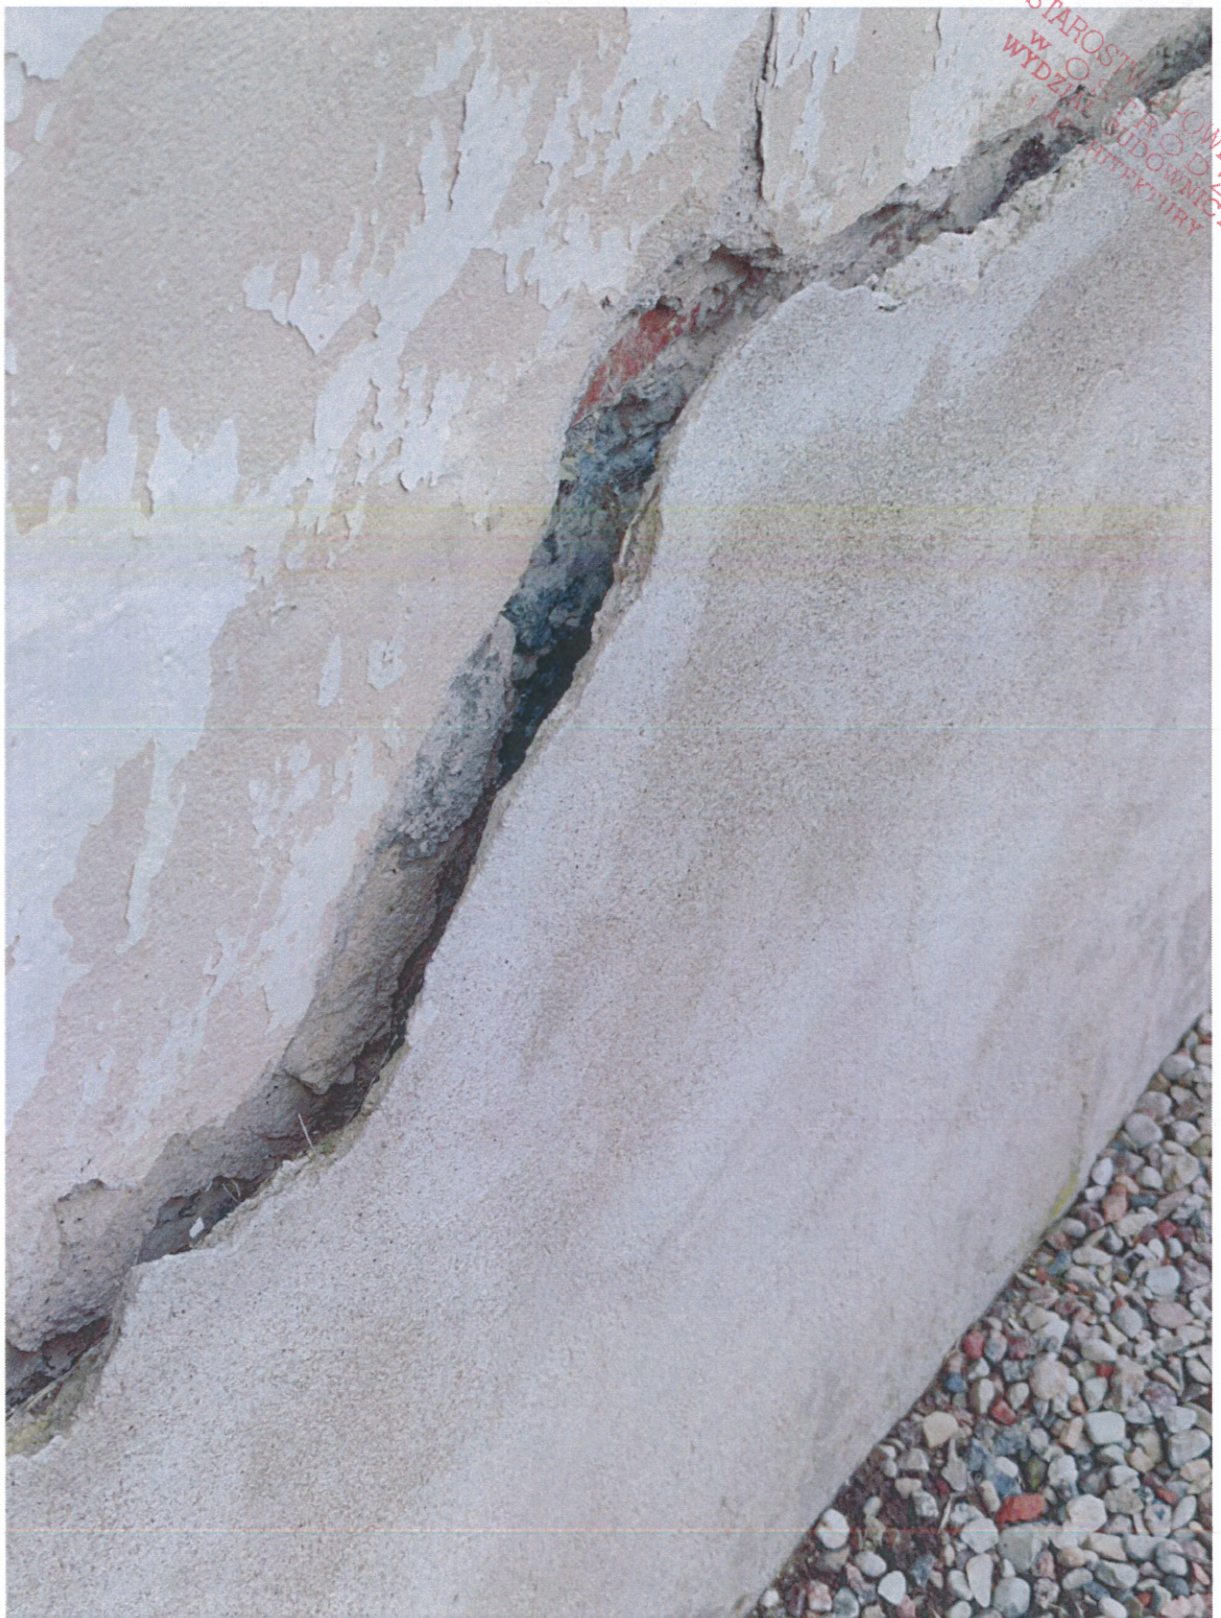
Zdjęcie 15. Zbliżenie na otynkowany cokół od strony południowej.

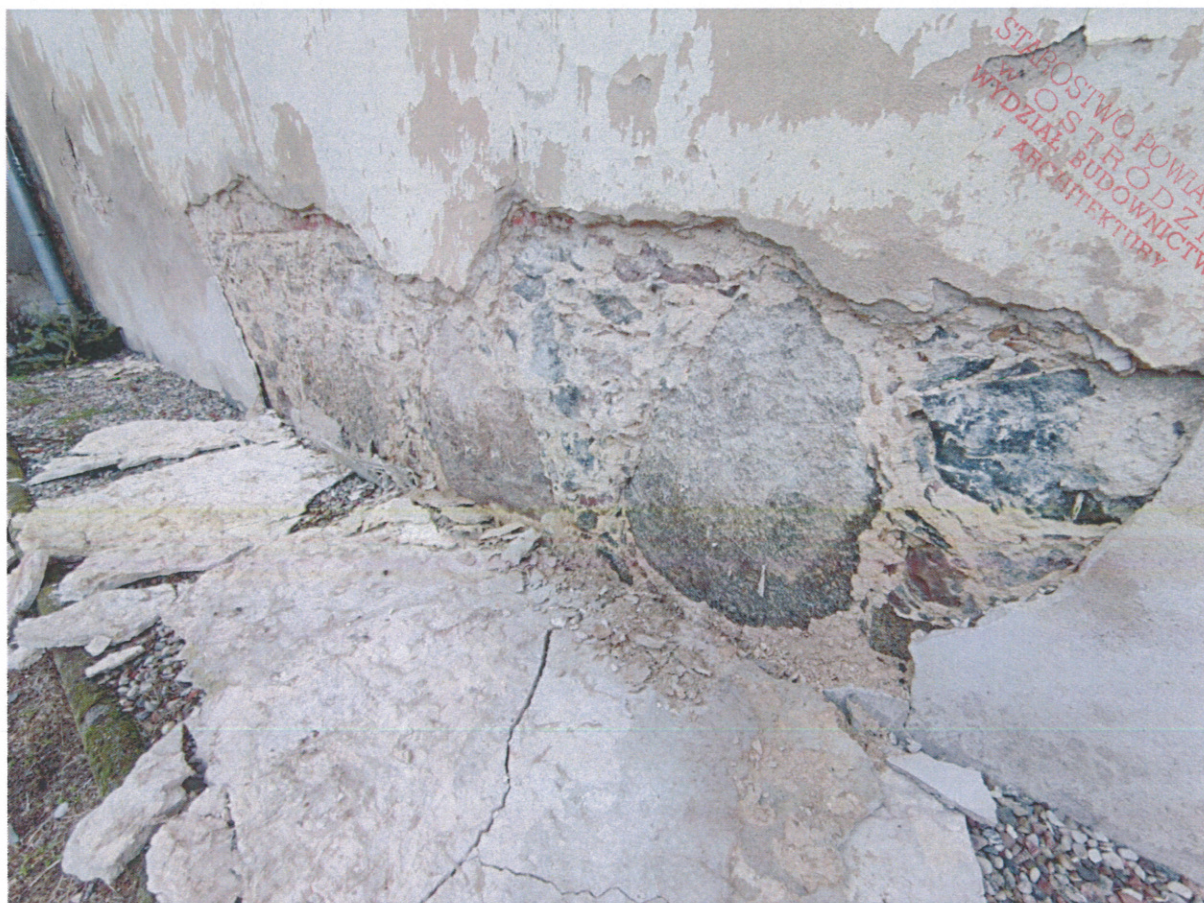
Zdjęcie 16. Fragmentu cokołu bez obetonowania od strony południowej. Kamienny cokół został pokryty tynkiem wapienno-cementowym.
