**REMONT ELEWACJI KOŚCIOŁA PW. ŚW. BARBARY**  
WRAZ Z WYMIAMĄ POŚZYCIA DACHOWEGO - HEKMU WIEŻY

Boguchwały, działka nr 214, 14-310 Miłakowo  
281506\_5.0002.214

INWESTOR: Parafia Rzymskokatolicka pw. św. Barbary  
Boguchwały 40, 14-310 Miłakowo

Elbląg, luty 2024 r.

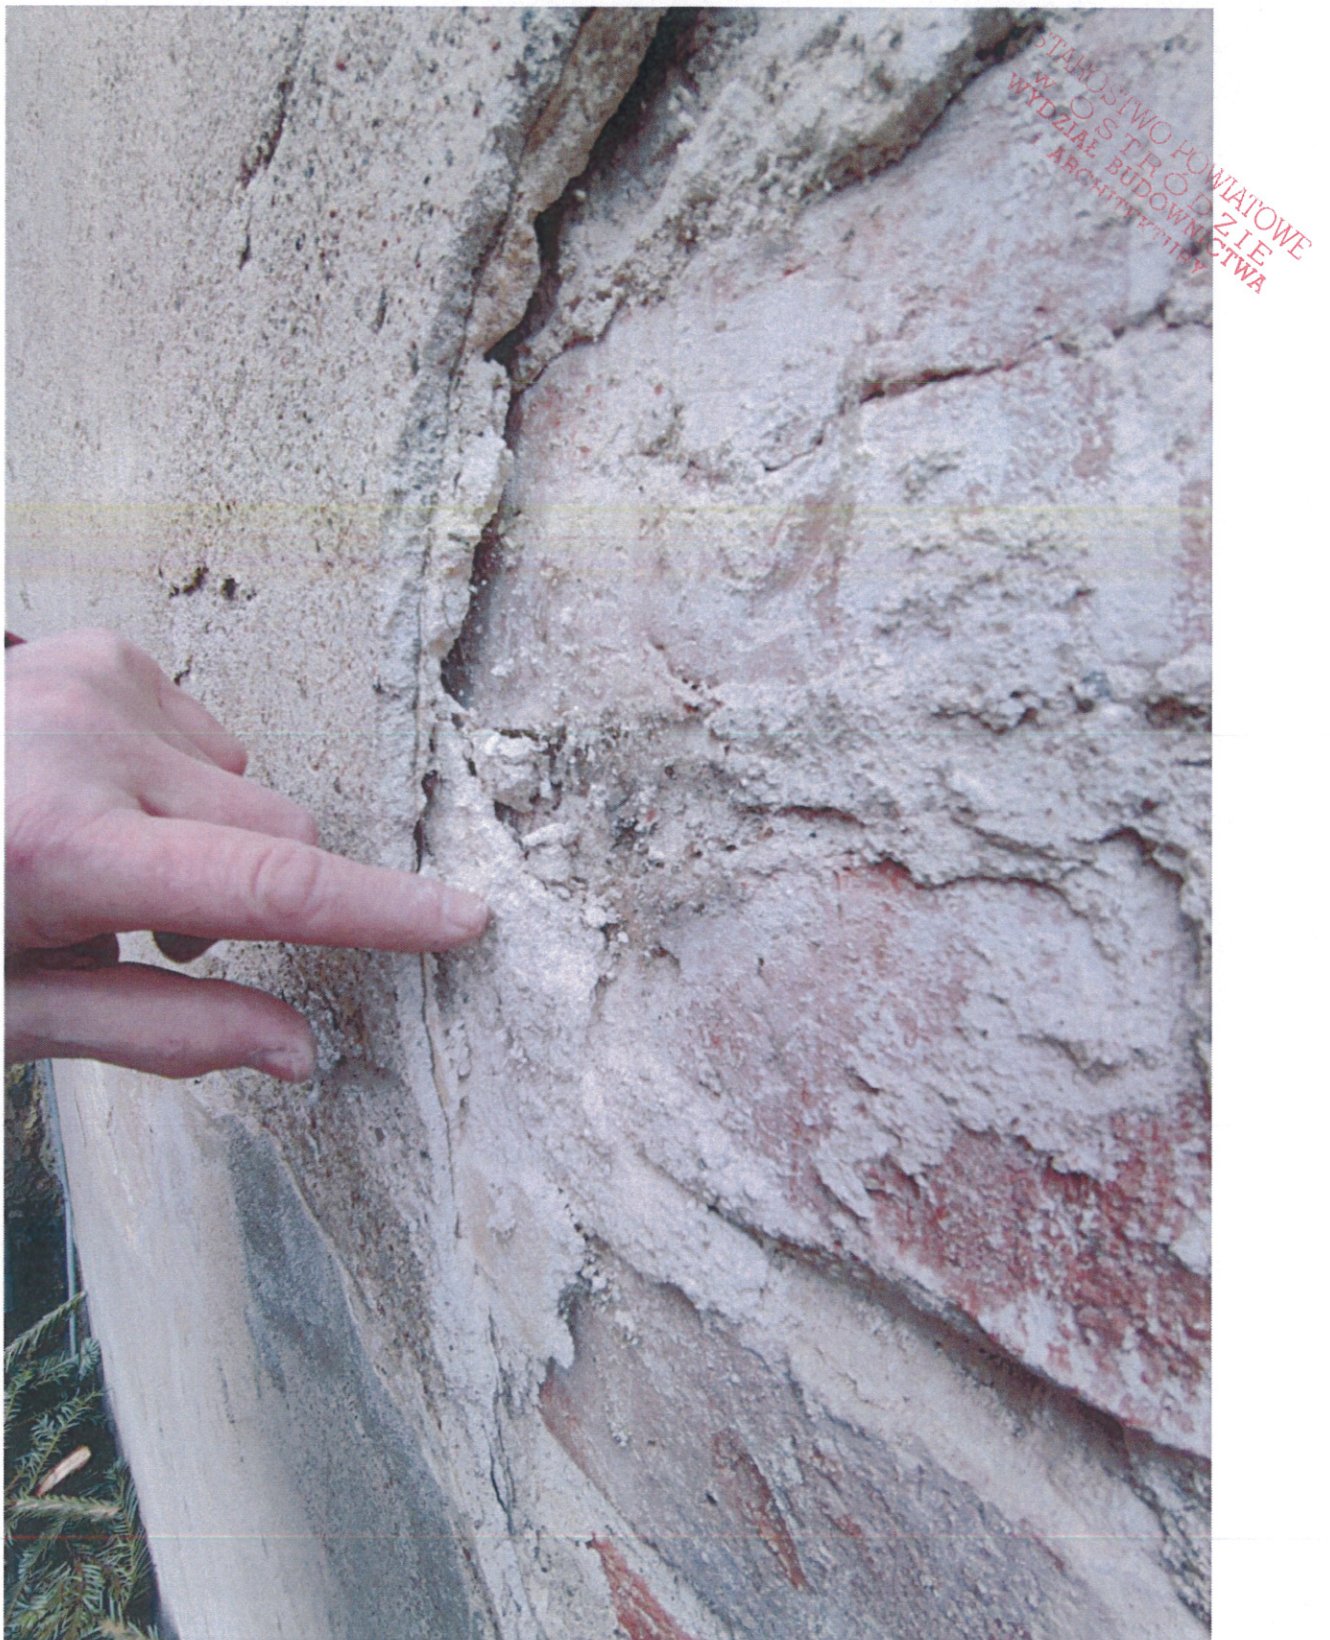
Zdjęcie 17. Fragmentu ściany z odkutym tynkiem od strony południowej, widoczna cegła.

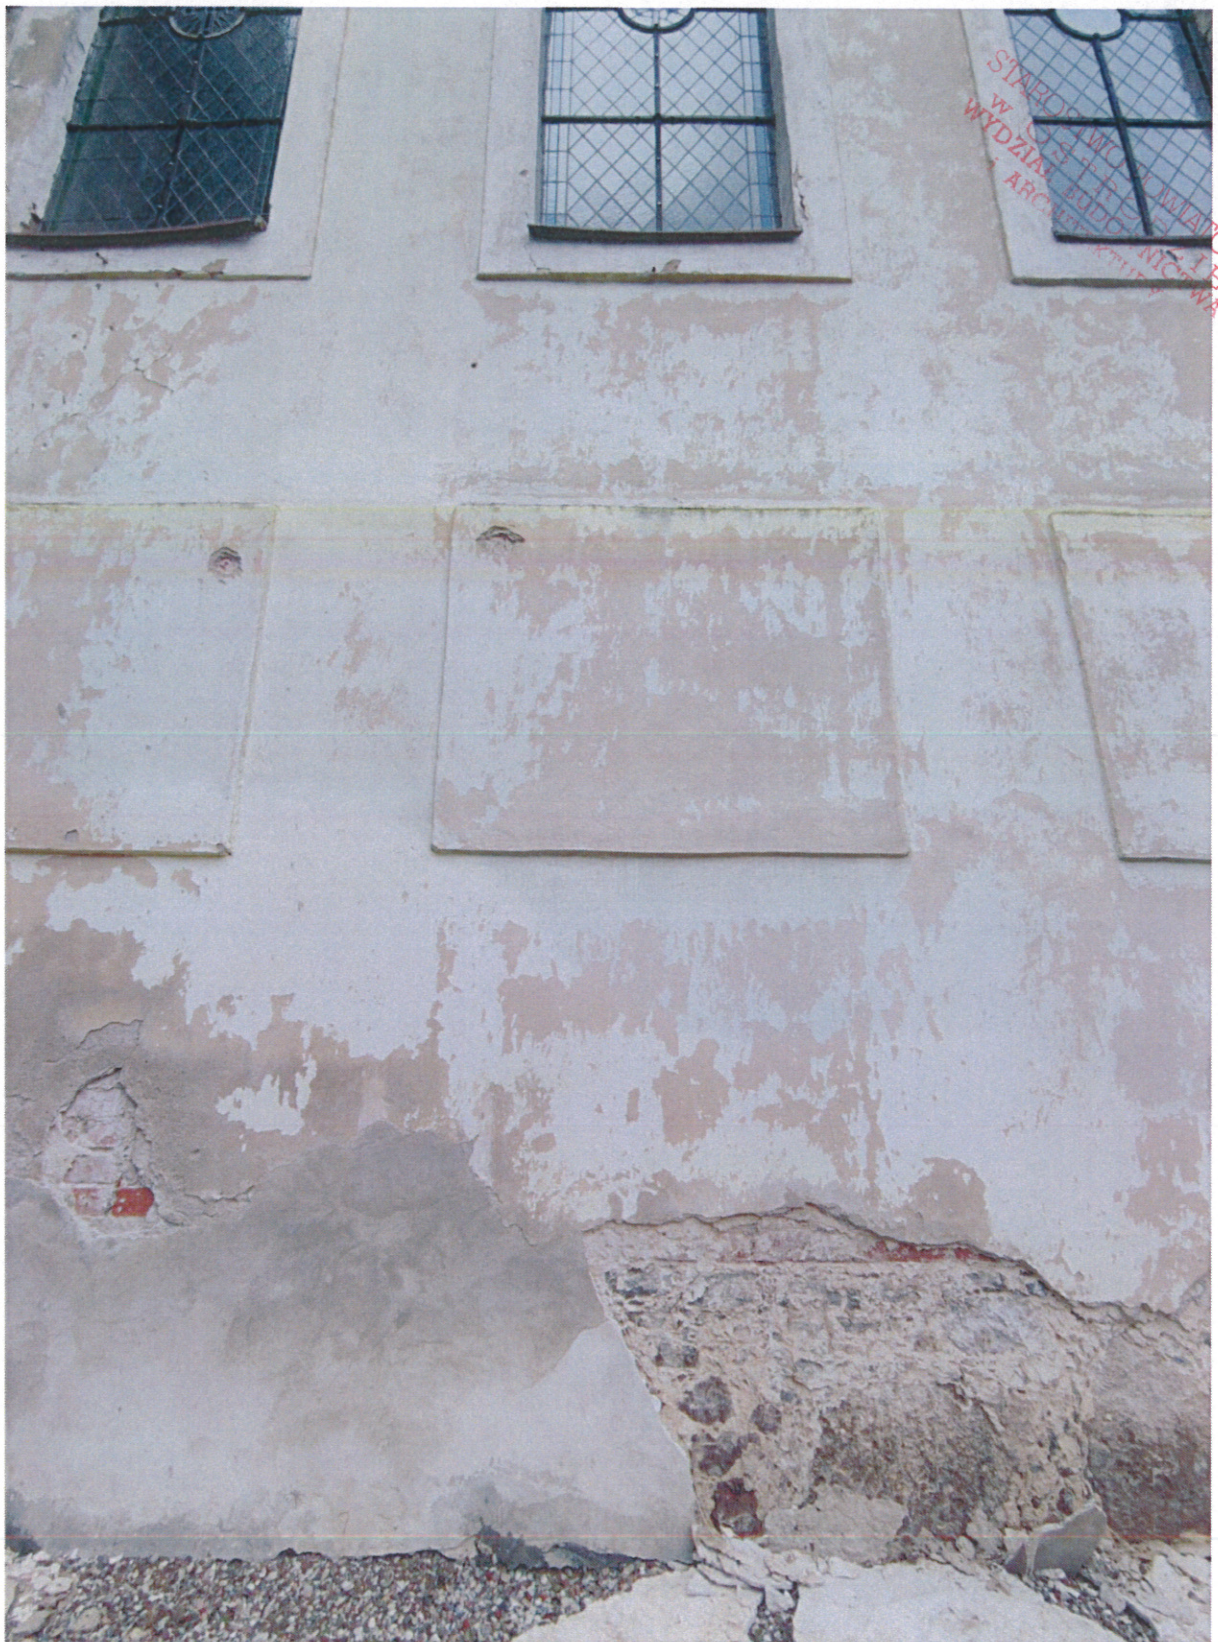
Zdjęcie 18. Fragmentu ściany od strony południowej. Na zdjęciu widoczny kamienny cokół, który został pokryty tynkiem wapienno-cementowym oraz ściana z cegły powyżej.
