**REMONT ELEWACJI KOŚCIOŁA PW. ŚW. BARBARY**  
WRAZ Z WYMIAMĄ POŚZYCIA DACHOWEGO - HEKMU WIEŻY

Boguchwały, działka nr 214, 14-310 Miłakowo  
281506\_5.0002.214

INWESTOR: Parafia Rzymskokatolicka pw. św. Barbary  
Boguchwały 40, 14-310 Miłakowo

Elbląg, luty 2024 r.

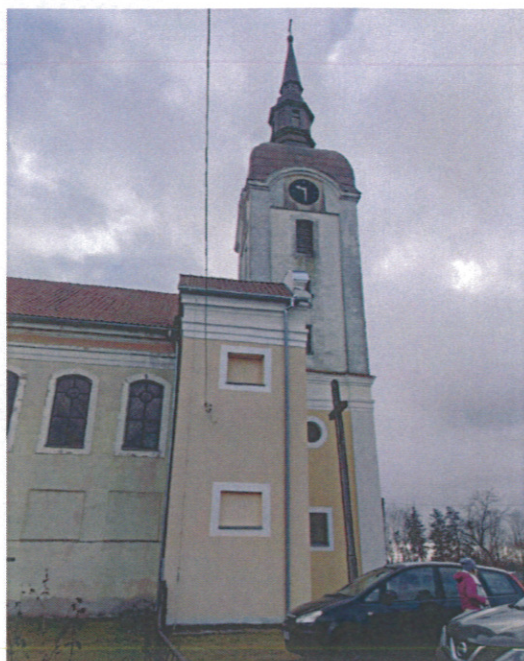
Część elewacji zachodniej została już poddana remontowi.

Należy jednak odkuć tynki zastosowane na kamiennym cokole i pozostawić kamienny cokół odkryty zgodnie z projektem.

Kolory zastosowane na elewacji należy przemalować na kolory ustalone w projekcie.

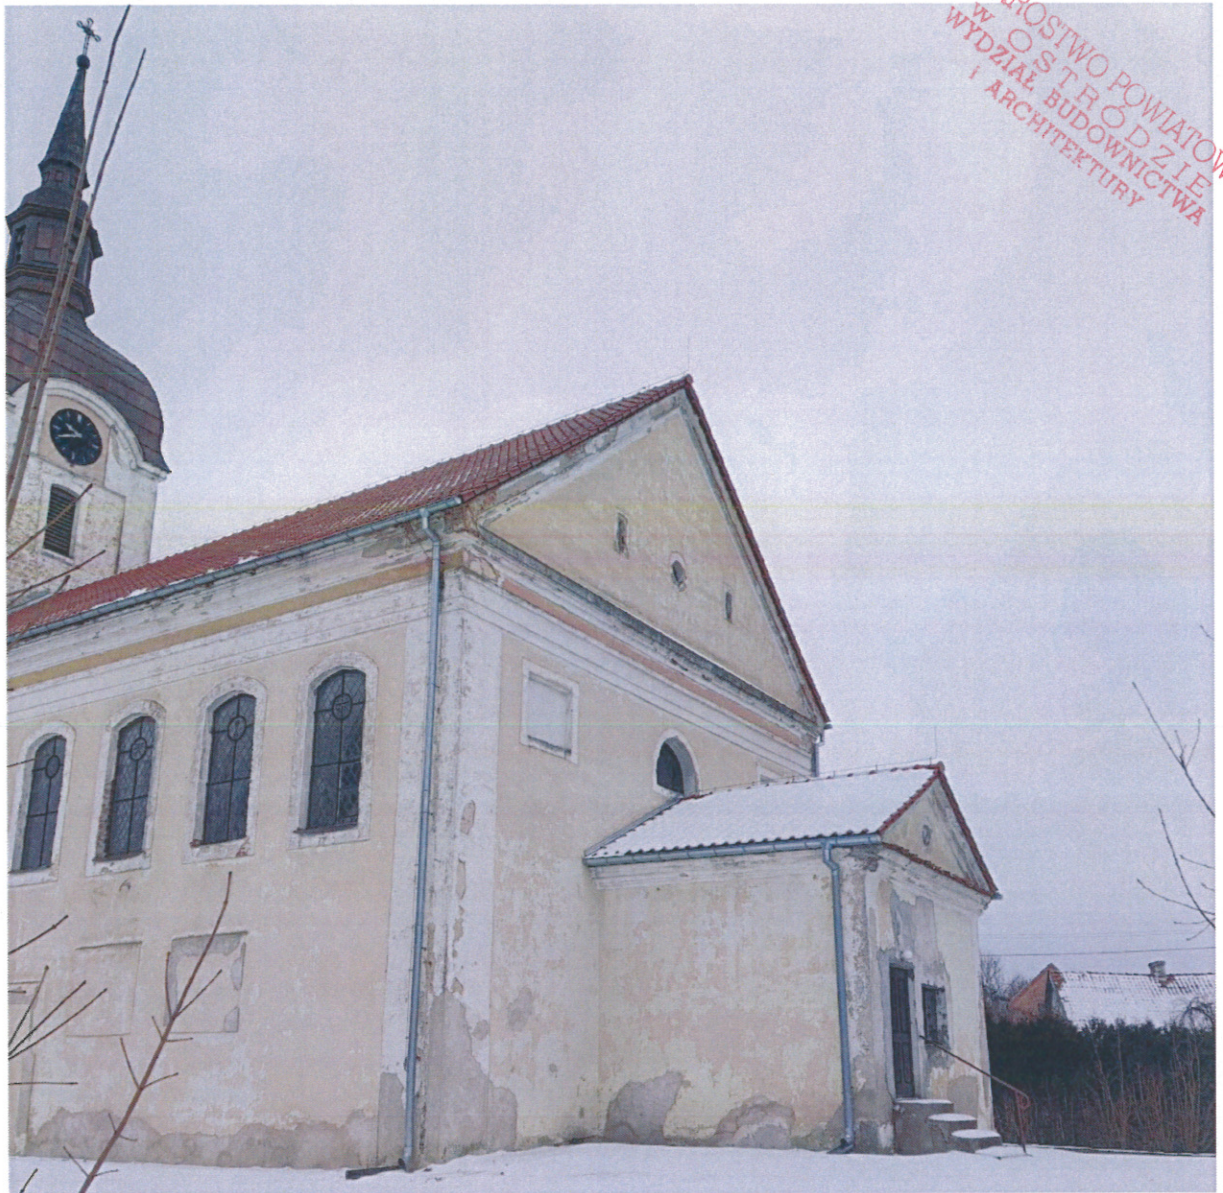
Na zdjęciu widoczne nowe pokrycie dachowe z dachówki ceramicznej holenedrki oraz nowe obróki balacharskie.

Ponadto widoczne ubytki tynków w obramowaniach okiennych oraz w otynkowaniach zamurowanych okien dolnego poziomu.

Zdjęcie 9. Widok od strony południowej na kaplicę

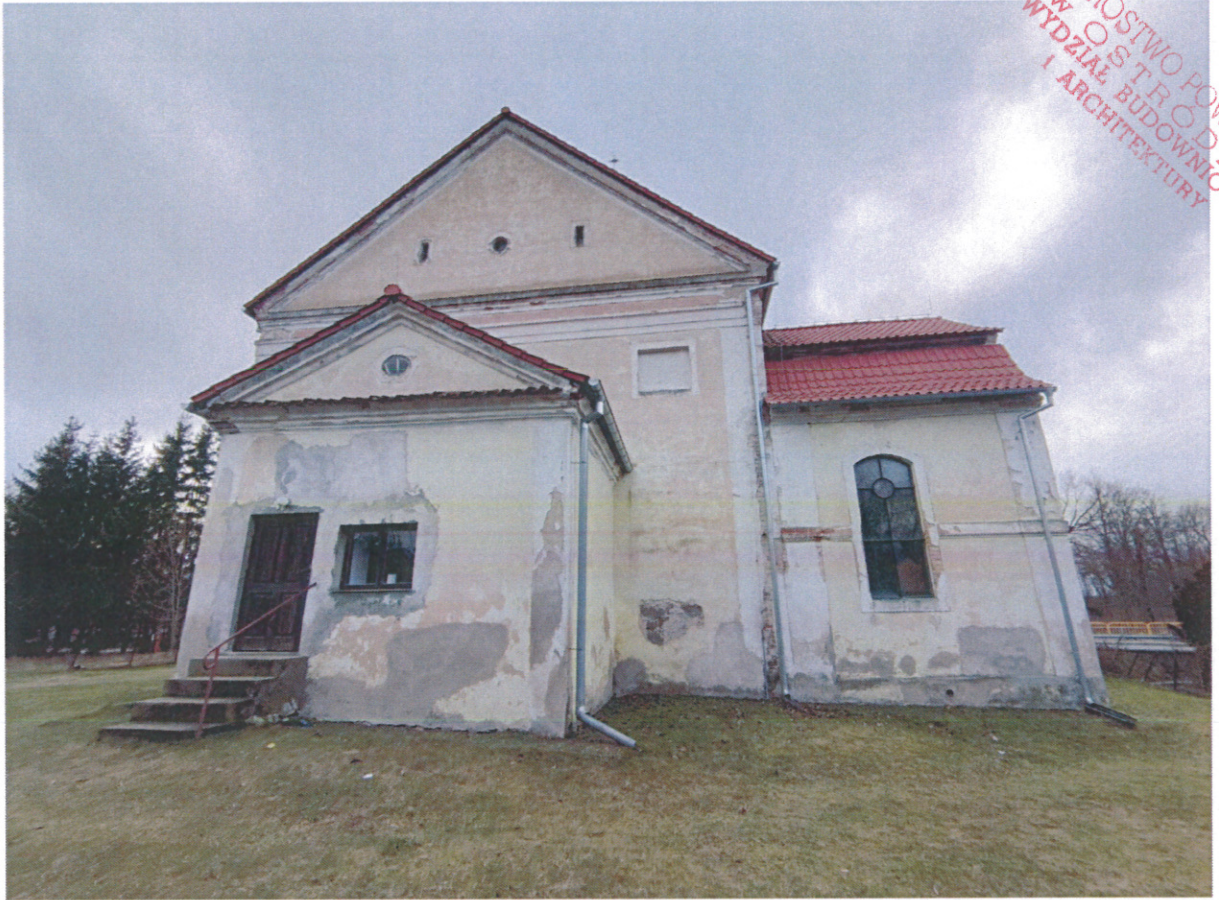
Zdjęcie 10. Widok od strony wschodniej na kaplicę i zakrystię.

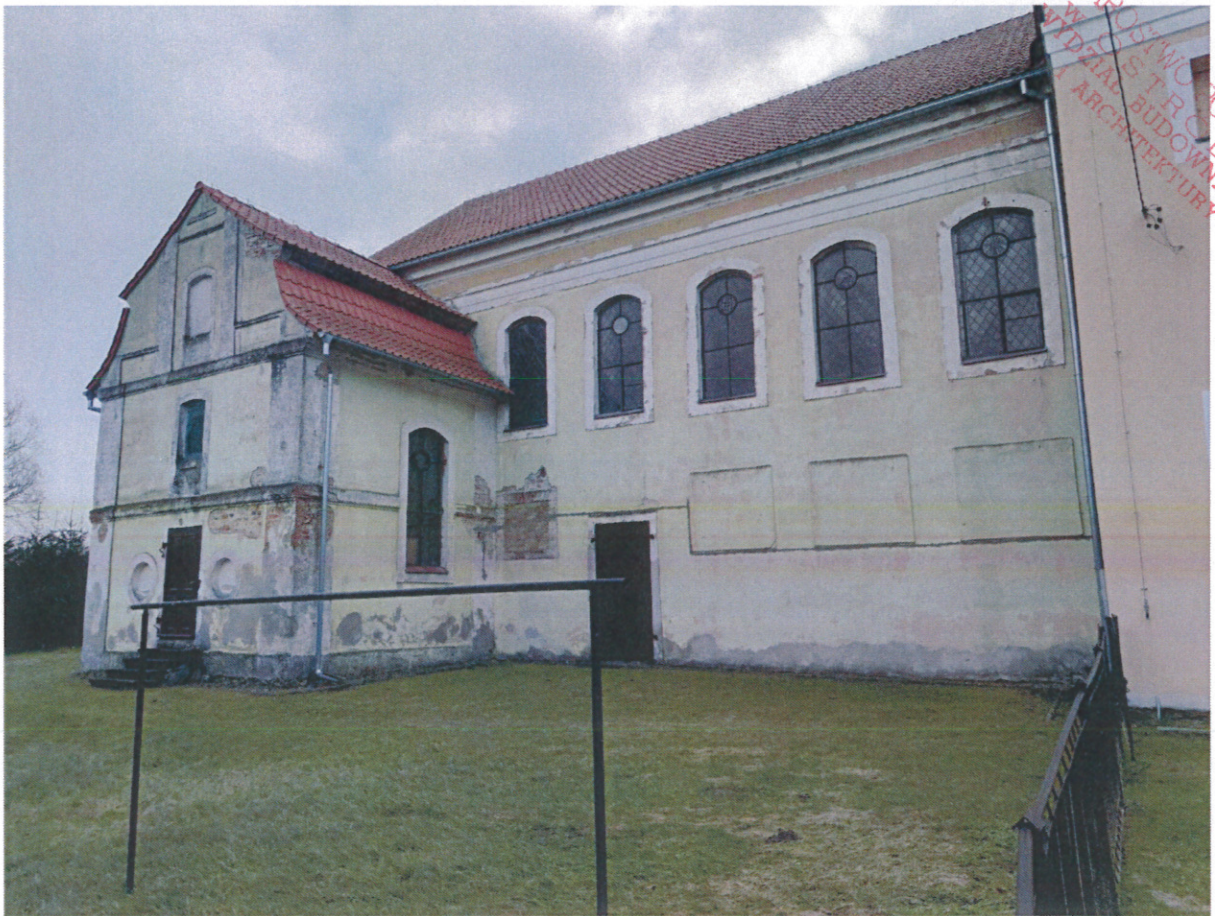
Zdjęcie 12. Widok od strony północnej - zakrystia, część nawy głównej i część wieży schodowej północnej
